MUINSUSKAITSE

VESILENNUKITE ANGAARID / VILSANDI MEREPEÄSTEJAAM
TTÜ MOSAIHKANNOO / LAHEMAA MAASTIK / NARVA KREENHOLM / LAEVAVRAKID
20. SAJ VÄÄRTUSLIK ARHITEKTUUR / PIIRKONNASELTSID

SISUKORD

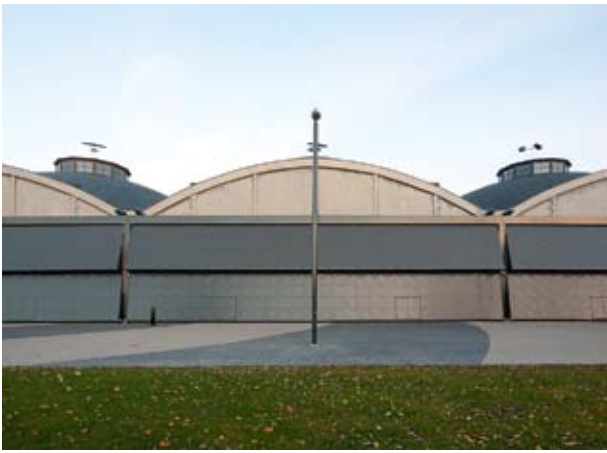
(3) Angaarid pärast restaureerimist. Foto Arne Maasik, Meremuuseumi fotokogu

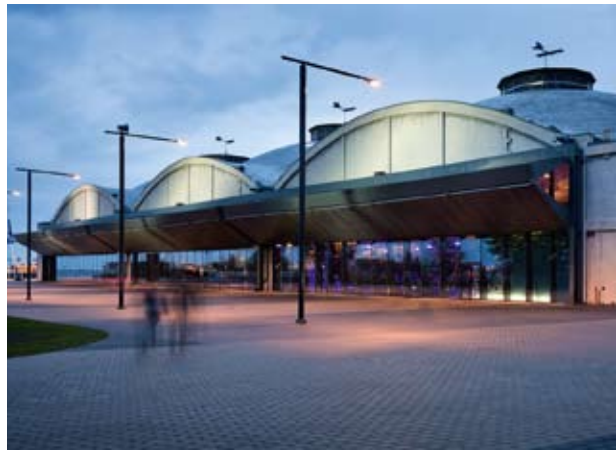
(4) Hoone seinu katavad hiiglaslikud metallist tõstandväravad, mida saab vajadusel avada. Foto Kaido Haagen, Meremuuseumi fotokogu

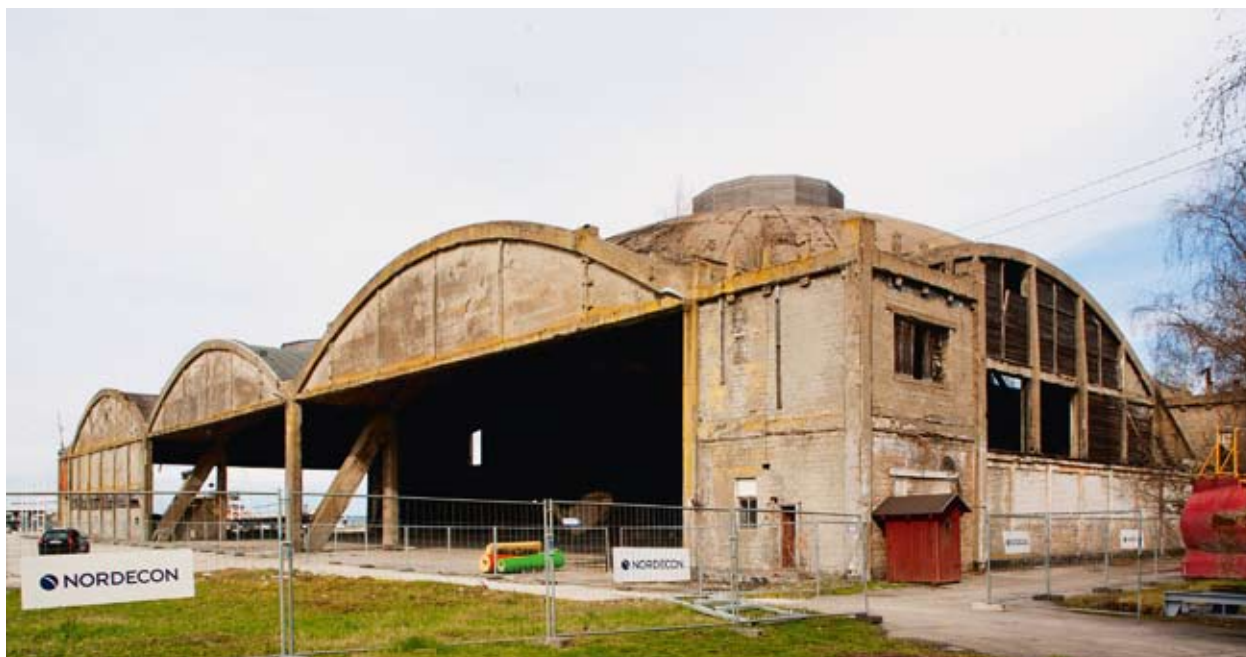
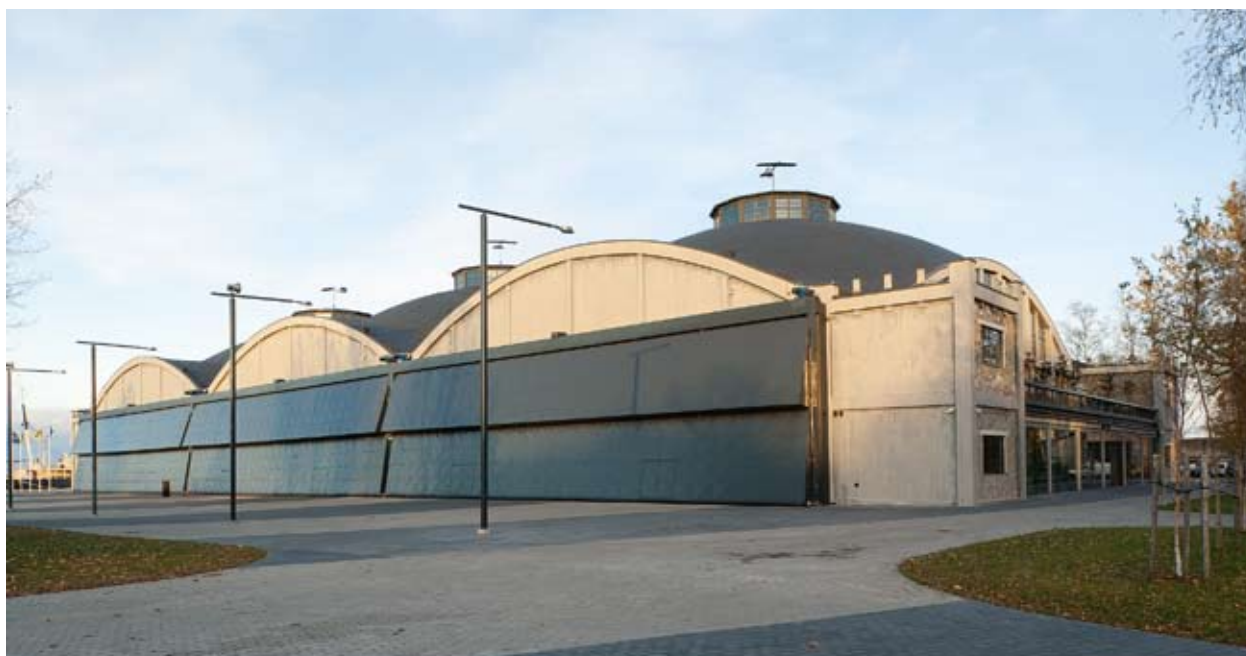
(1) Angaaride seisukord enne restaureerimist. Fotod Arne Maasik, Meremuseumi fotokogu

(2) Sama vaade pärast mahukaid ja keerulisi restaureerimistöid

alumises pinnas terrassaruse kaitsekiht terasarmatuuri korrosiooni tõttu suures ulatuses lahti löönud ja pudenes tükkidena. Osa tugevalt roostetanud terrassaruse vardaid oli irdunud või alla kukkunud. Koorikute all käimine ilma kiivrita oli eluohtlik. Katuselaternate piirkonnas oli algsest 80 mm paksusest koorikust alles jäänud vaid 50 mm, mis omakorda muutis katusel käimise ohtlikuks. Laternate raudbetoonpostidest ja 10 m avaga surverõngast oli alles jäänud nii vähe, et neid praktiliselt taastada ei olnud võimalik. Nn fermide (välisfassaadil olevad survevõõga, seintega ja tõmbevõõga silindrilisi osi toetavad tarindid) raudbetoonist seinad olid ulatuslikult kahjustatud: need tuli hiljem uuesti armeerida ja betoneerida. Fermide kaared olid suhteliselt vähe kahjustunud, kuid tõmbide korrosioonikahjustused olid suured. Vundamendid tugevdamist ei vajanud, küll aga vundamendi talad. Oluliselt olid kahjustunud nurgatornide seinad ja vahelaed.

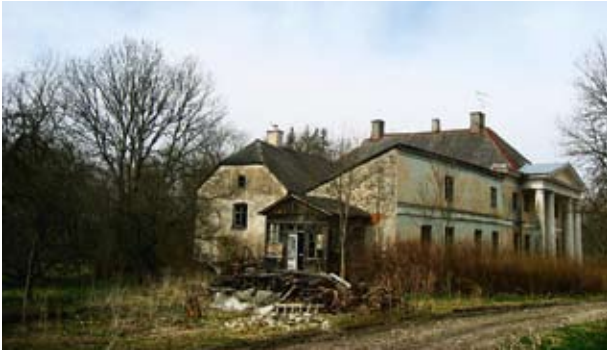
(1) Peahoone enne restaureerimist. Foto Kalli Holland (2) Restaureeritud peahoone. Foto Maido Hollo (3) Restaureeritud seinamaaling tualettruumis. Fotod Kalli Holland (4) Fragment restaureeritud friisist väikeses söögisaalis (5) Esimese korruse keskne ruum – joonistamise tuba. Fotod Heikki Leis (6) Raamatukogu teisel korrusel

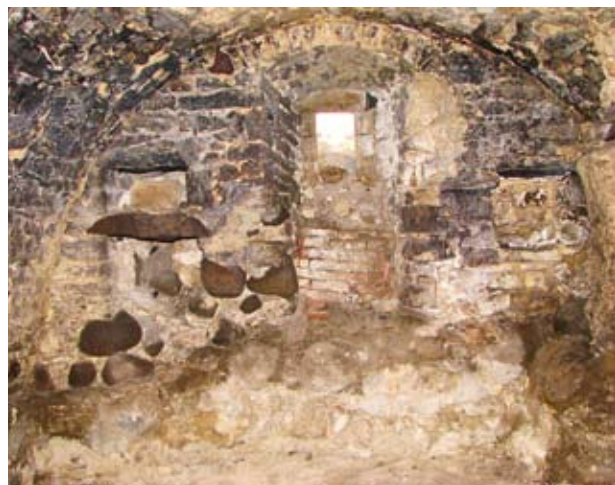
(2) Keskaegse keldriruumi raidkiviipiitadega aknaava ümbritsevad sümmeetriliselt paigutatud riulinišid ning ruumi kattev silindervõlv. Fotod Villu Kadakas

Peahoone barokse põhikorpuse edelaservas on alles kaks keldriruumi, millest oma keskaegse ilme on säilitanud lõunapoolne. Ruumi välissein on kujundatud kahele poole paekivist tahutud neljakandilist aknaava sümmeetriliselt paigutatud riuliniši abil. Sama sümmeetriat rõhutab ka ruumi kattev silindervõlv. Eri paksuse ja suurusega paekivide kõrval on kasutatud palju põllult korjatud maakive. Isegi niši vaheriulid on laotud töötlemta, kuid hoolega valitud lapikutest maakividest, mis annab ruumile tervikuna rustikaalse ilme. Meie paealal paiknevate mõisate vanimatele ehitusosadele on tüüpiline, et esmalt kasutati kergemini kättesaadavat materjali: põllult korjatud maa- ja paekive. Alles hiljem, tüüpiliselt uusajal, asuti paasi murdma, mis andis müüridele korrapärase ilme. Välisküljel lihtsa faasiga kujundatud raidkivist aken – hoone ainus algsel kohal säilinud raidkivielement – on olnud trellitatud. Ruumi kunagine funktsioon on üsna

Kindlustatud majadele tüüpiliselt ei ole ka siin pääs keldriruumidesse toimunud mitte välisuste, vaid peakorrust laskuvate kitsaste müüritreppide kaudu. Kirjeldatud ruumi on algselt pääsenud mööda kirdeseinas paiknenud müüritreppi, millest tänaseks on säilinud vaid üks kumer külgsein. Praegune pääs keldrikorrusele – sirge müüritrepp kahe keldriruumi vaheseinas – on ilmselt samuti keskaegne, kuid algselt pääses selle kaudu vaid loodepoolseesse kõrvalkeldrisse. Kerishüpokausti kütteruum ja moonakeldrid, tänapäeva mõttes külmkapid, oli mõistlik hoida isoleerituna. Loodepoolse keldri algselt ilmselt teame vähe: selle silindervõlv, mille toetamiseks on pikiseinte äärde laotud paksud voodermüürid, on uusaegne täiendus. Seega näeme ruumi algset, keskaegset müüritist vaid otsaseintes. Välisseina hiljem raiutud väljapääsu asemel oli keskajal arvatavasti samasugune aknaava, nagu on säilinud ülalkirjeldatud ruumis. Tõenäoliselt ulatus varasem keldriruum kuni loodepoolse välisseinani – ruumi on tehtud koos võlvi ladumisega väiksemaks.

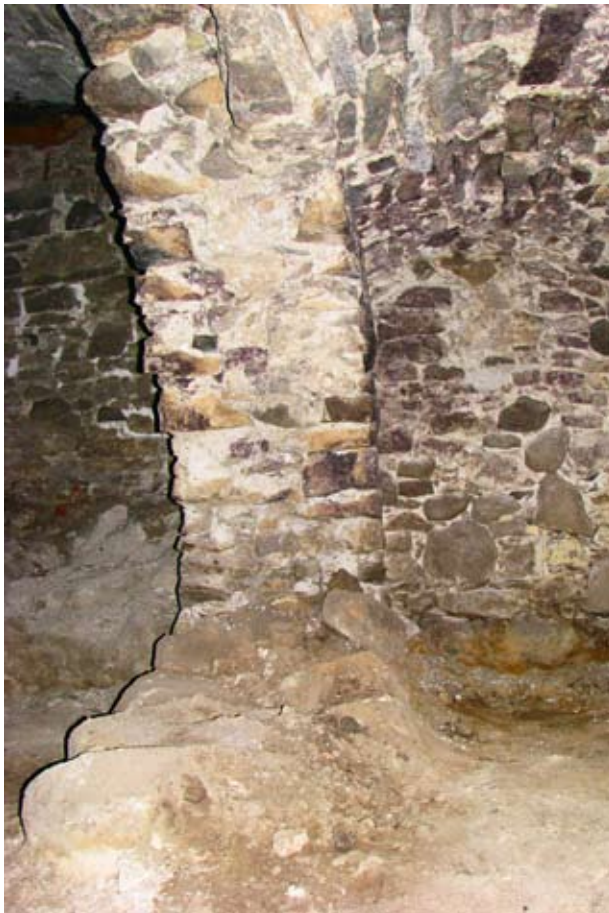
(3) Kerishüpokaustahjust on säilinud vaid osa külgliseina koos võlviga

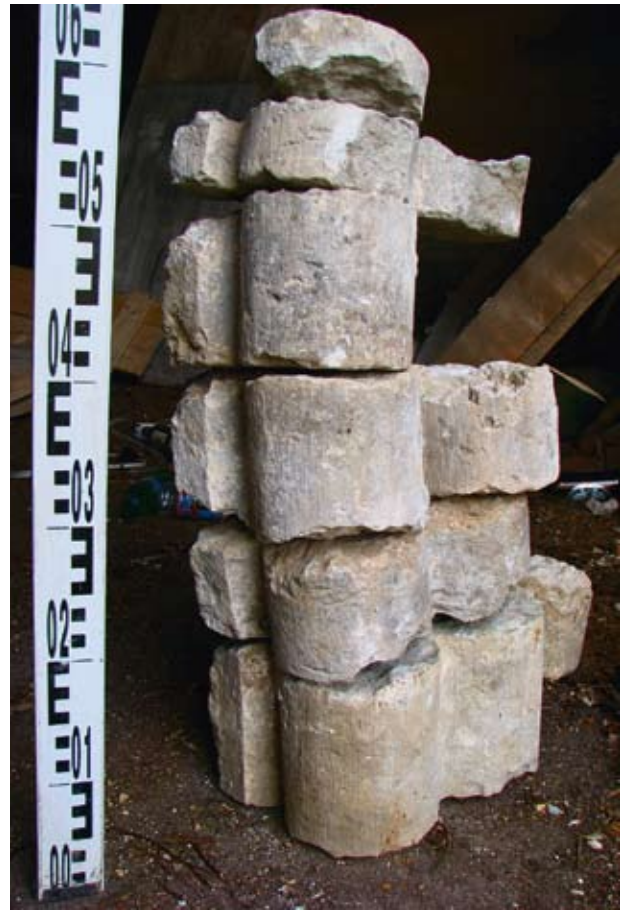
(4) Kaevetööde käigus leitud kahe ümarmõikaga paekivist võlviroided

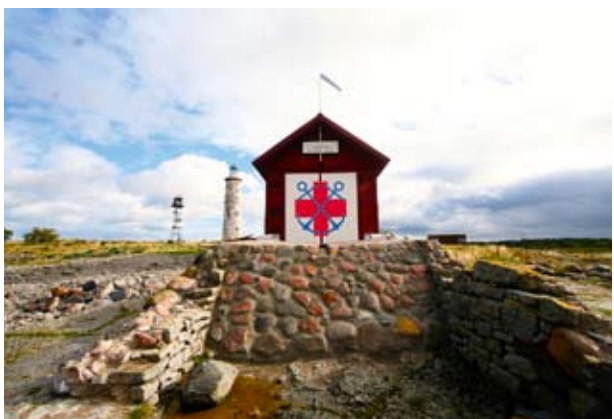
(6) Vaade mere poolt pärast restaureerimist

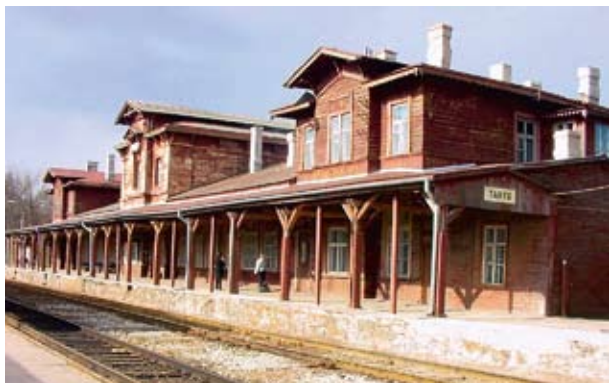
(2) Vaade jaamahoonele enne restaureerimist raudteepoolselt küljelt. Fotod Mart Siilivask

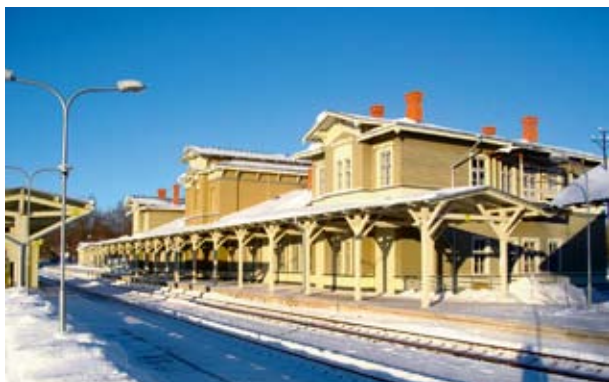
(3) Vaade restaureeritud jaamahoonele raudteepoolselt küljelt

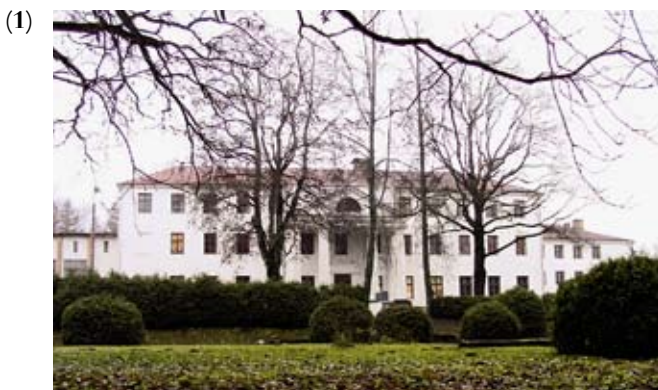
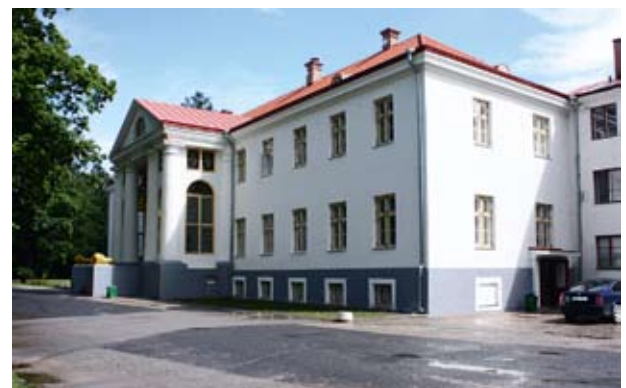
(1) Kolmekorruline peahoone 2003. a. Fotod Jaan Vali (2) Algsel kujul taastatud peahoone 2012. a

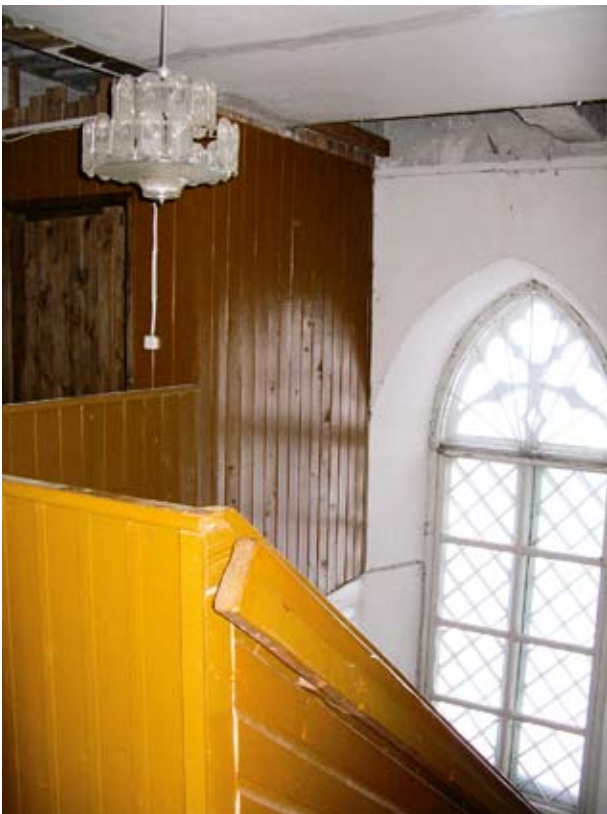
- (1) Leerisaali välisvaade. Fotod Nele Rohtla
- (2) Algse aaderduse ja metalldetailidega pikihoonesse viiv uks
- (3) Trepikoda enne restaureerimist
- (4) Sisseehitatud osa sulandub vanasse ruumi
- (5) Keskaegne raidkivikatke. Foto Villu Kadakas

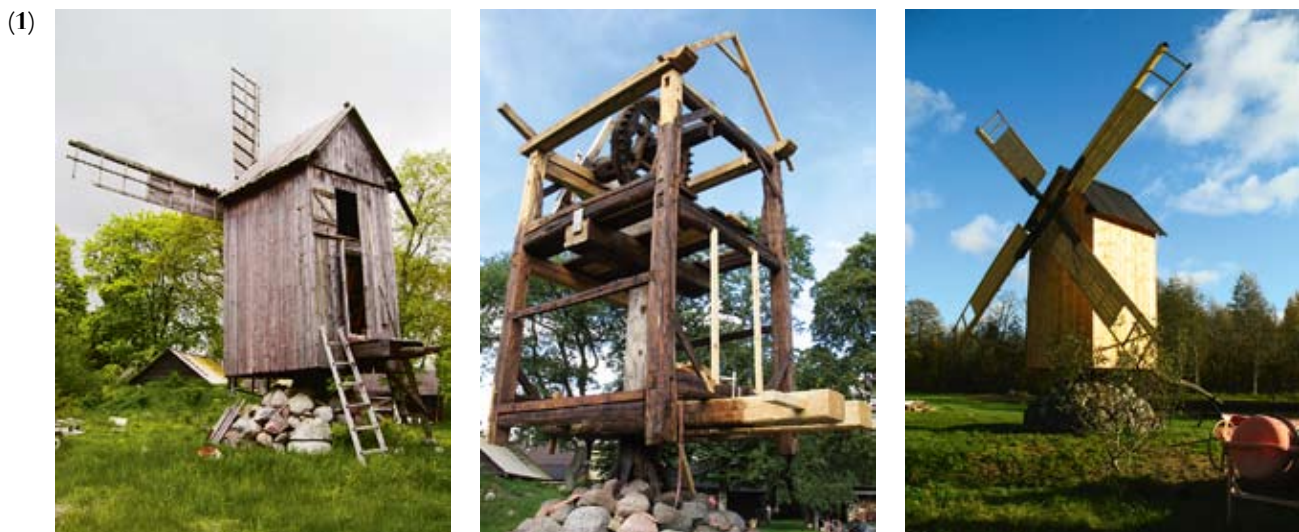
(1) Tuulik enne restaureerimistööd 2006. aastal. Fotod Kersti Siim (2) Restaureeritud karkass (3) Tuulik pärast restaureerimistööd

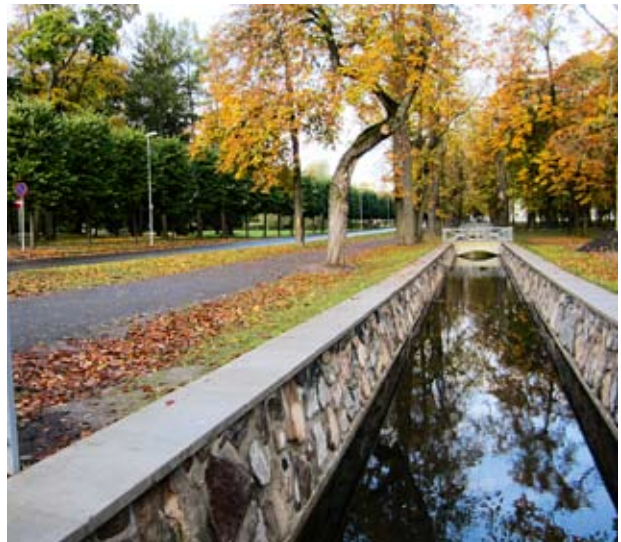
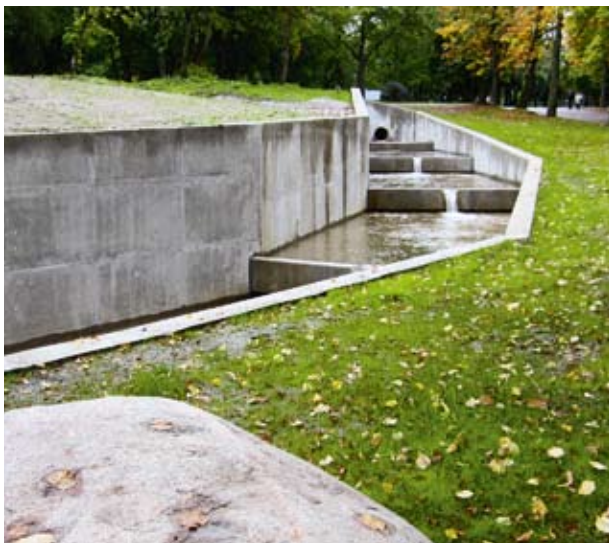
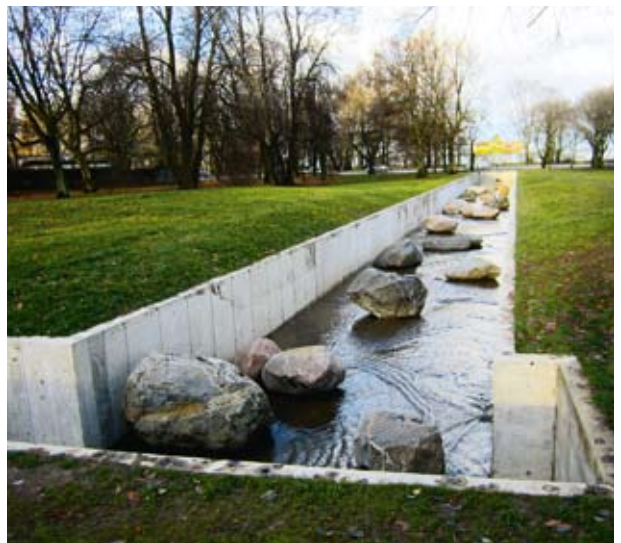
(1) Kadrioru pargi Ülemine aed. Fotod Elle Pent
(2–4) Taastatud veekanalid Alumise aia ümber

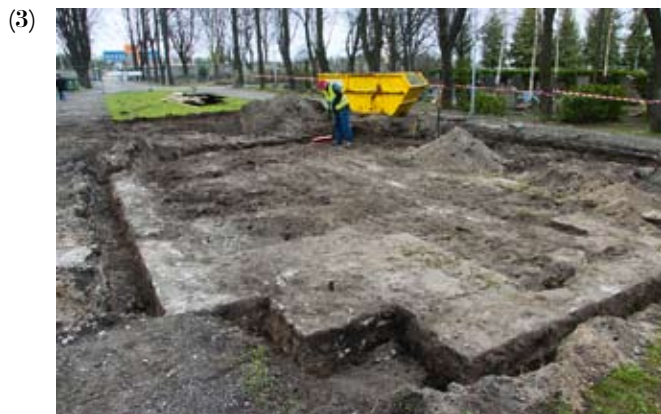
- (1) Mälestusehise esikülg 1930. aastatel. Foto Eesti Filmiarhiiv
 (2) Avamistseremoonia 28. novembril 2012. a. Fotod Heidi Tooming
 (3) Monumendi vana vundament
 (4) Dolomiidist kaarekivide paigaldamine. Foto Tiina Linna
 (5) Dolomiidist kolmikpostid nurkades. Foto Heidi Tooming
 (6) Vapitahvlite paigaldamine. Foto Tiina Linna

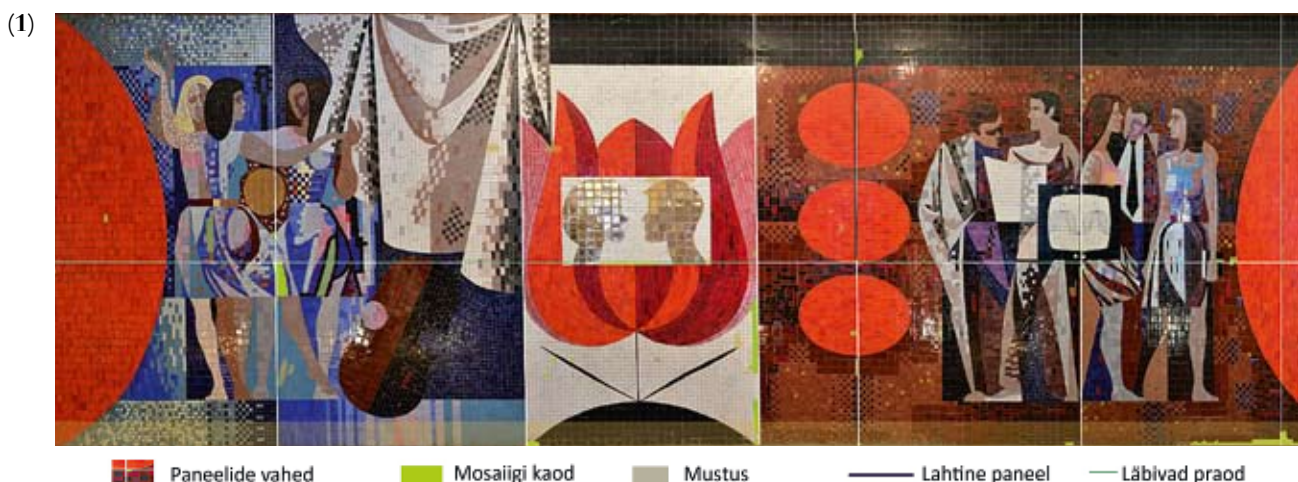
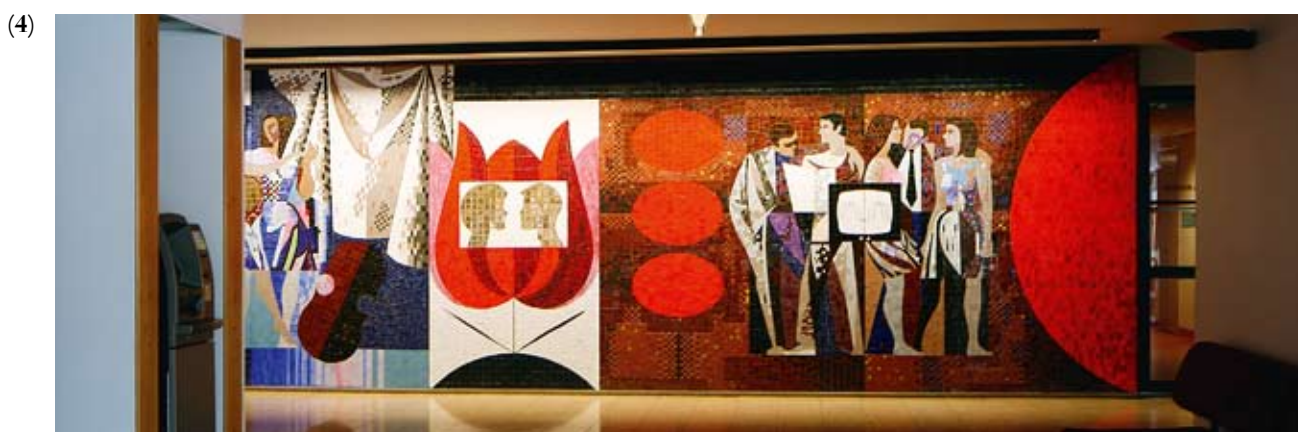
(1) Mosaiikpannoo enne restaureerimist. Fotol on kaardistatud kõik kahjustunud alad. Fotod Maria Lillepruun (2) Detail (3) Taastatud mosaiigikivide toneerimine (4) TTÜ fuajee mastapane kunstiteos on nüüd restaureeritud ning valgustatud. Foto Martin Siplane

vineerist alustahvel alusraami külge. Objekti üldise vaadeldavuse huvides otsustati taastada kaod, kasutades peenpahtlit ning modelleerides näiliselt sarnased *tessera*'d, neid hiljem lihvides ja toneerides. Teisteks variantideks oleks olnud neutraalretušš või uute *tessera*'te lõikamine keraamilistest plaatidest. Antud lahenduse kasutati sellepärast, et nii sulanduvad uued *tessera*'d üldisesse pildilisse tervikusse, jäädes samas materjali erinevuse tõttu selgelt originaalset eristatavaks. Vuukide täitmisel kasutati peenpahtli ning pigmentide segu. Pärast modelleeritud alade lihvimist puhastati mosaiikpannoo pind. Lõpetuseks toneeriti kõik uued pinnad kuivpigmentide ja Mowilith 20 (Medium für Retuschen) seguga ning ülejäänud mosaiigile

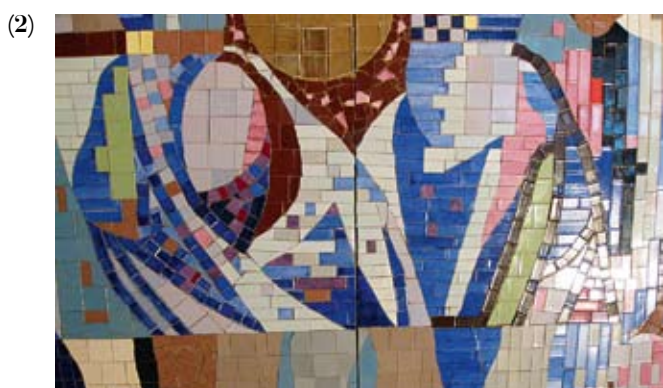
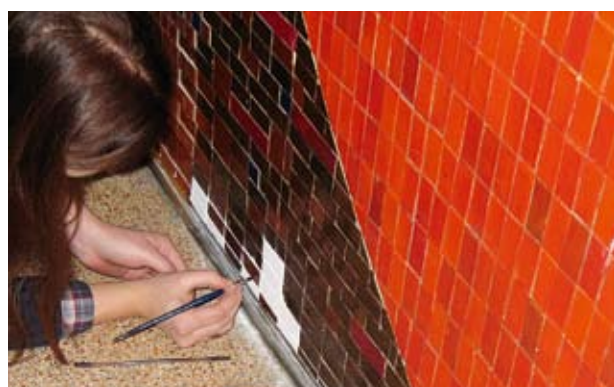
2012. a talvel tuvastati, et *tessera*’te kaod moodustasid mosaiikpannoo pindalast umbes 2%. Kohati kadunud või purunenud mosaiigitükid paljastasid määrdunud krunti. Suurimad kaod olid all paremas nurgas, samuti keskel, alustahvlite liitekohtades, ja vasakul küljel. Muret valmistasid ka suured vertikaal- ja horisontaalpraod. Kogu teos oli kaetud pinnamustusega, kusjuures enim oli määrdunud mosaiigi alumine serv. Kohati võis *tessera*’telt leida tsemendi- ja värvipriitsmeid, üksikutele kividele oli soditud pastapliiatsiga. Ülekullatud detailidel oli kullatis kohati kulunud. Üle kogu mosaiigi esines hulgaliselt vuugikadusid. Üks kesketest vineeritahvlitest oli osaliselt deformeerunud ja aluselt lahti.

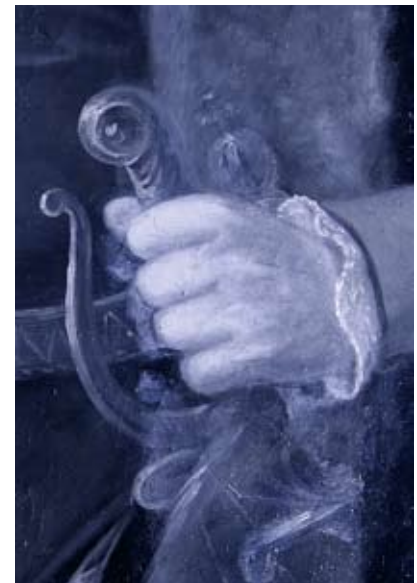
(1) Näitus, kus publikul oli võimalus reaalajas jälgida konserveerimise protsessi ning selles osaleda. Fotod Kristina Aas (2) Tudengid tellingutel (3) Seinal näidati suures plaanis pinnapuhastamise protsessi (4) Maalipinna puhastamisest määratud vatitupsud (5) Maalingudetail (6) Infrapunavalguses tehtud foto samast detailist, nähtavale tulid alusjoonistused. Foto Mati Möttus

Paralleelselt restaureerimisega viidi läbi ka lünettmaalingute uuringud nii kunstiajaloolisest kui ka materjalitehnoloogilisest aspektist. Meeldiva üllatuse pakkus infra-punavalguses tehtud fotodelt paljastuv uus informatsioon. Päevavalgele tulid kunstnike *pentimenti*² ja alusjoonistused. Nii tulid nähtavale näiteks Sprengeli maalil valvuri võöl olev mõök, mille asemel kunstnik oli otsustanud maalida hoopis palju hirmuäratavama hellebaridi; linna-pea praegu nähtav tavaline spiraalse käepidemega mõök oli algselt olnud ristikujuulise otsikuga; või majaseina taha jäänud punnpoškne poisike, kes ilmub maalile uues kohas ja hoopis tõsisema näoga. Selliseid maalikihi alla jäävaid kompositsiooni ja detaili parandusi lähemalt uurides on kunstiteadlastel võimalik teha interpretatsioone autori maalitehnika, töötamisstiili, aga ka kaasaegsete maalitel-

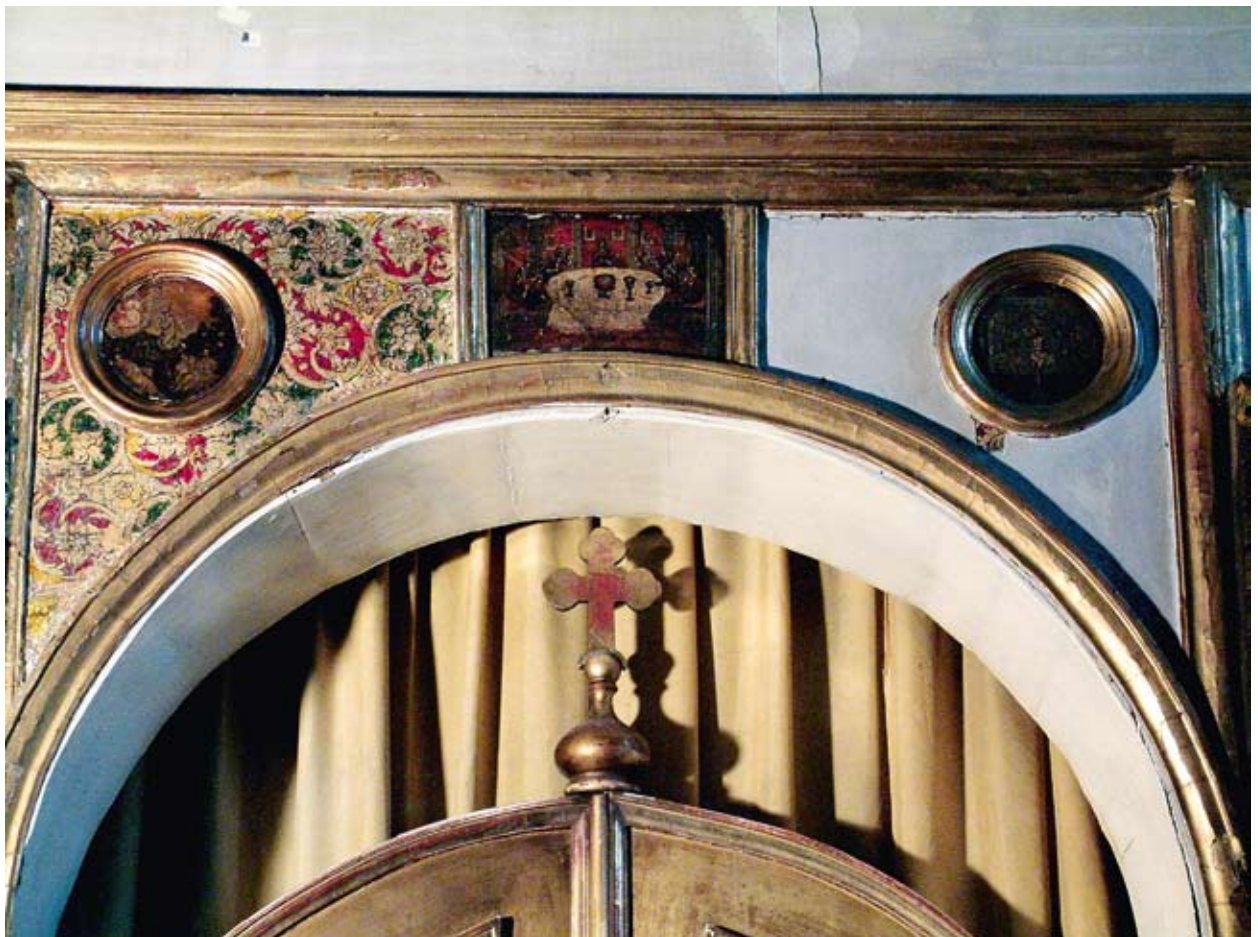
(5) Detail avamise käigus. Vasakpoolne väli on avatud, ees ootab värvi eemaldus parempoolselt väljalt. Foto Orest Kormašov

2009. a teostati pühaderea ikooniraamistuse vabastamine ülemaalingutest. Rea kohal oleval liistul avanes

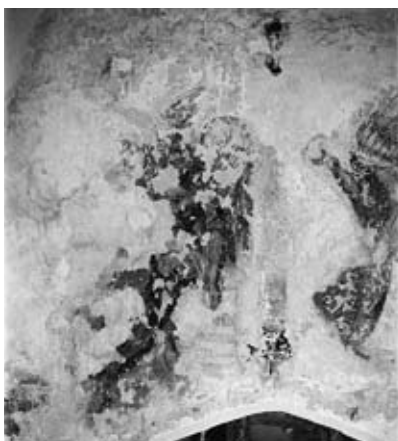
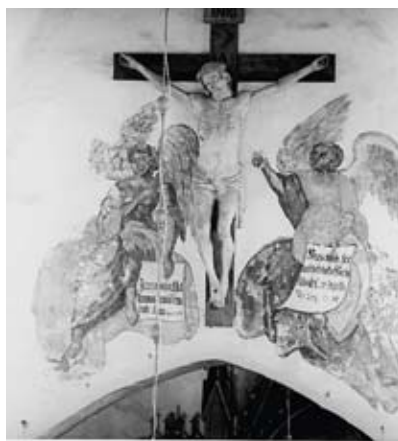
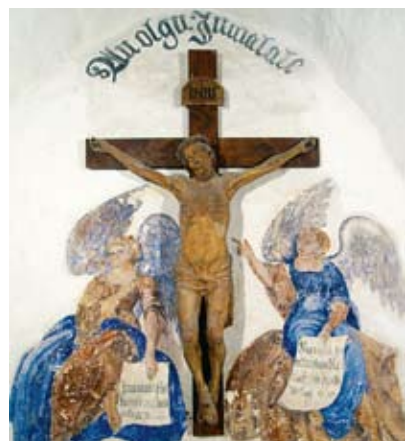
(1) Võidukaare vasakpoolne ingel enne 1922. a restaureerimistööde algust. Foto Helge Kjellin, 1922. Tartu Ülikooli Kunstiajalooline Fotokogu
(2) Võidukaare inglid pärast 1922. a restaureerimistööd. Tartu Ülikooli Kunstiajalooline Fotokogu (3) Maaling 2012. a. Foto Peeter Säre

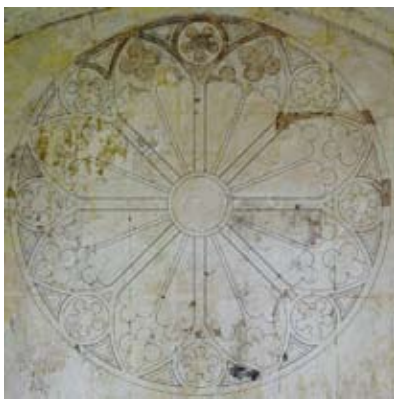
(1) (2)

(1) Pöide kiriku kooriruumi põhjasein avatud maalingufragmendi ja roosakna joonisega. Foto Peeter Säre, joonis Pille Vilgota

2012. a suvel tehtud sondaažidega õnnestus välja tuua väike, kuid hästiloetav osa suurest, u neljameetrise läbimõõduga ja erakordse kujundusega roosaknast, mis on enda alla võtnud ulatusliku osa seinast. Maaling on kavandatud kiriku gooti perioodi alguses, sest alusjoonistus on tehtud märjale krohvile. Intrigeeriv on asjaolu, et peale osa akna valmis komponeerimist on otsustatud kujundit umbes 5 cm võrra allapoole nihutada, milleks selgesti mõistetak põhjus puudub.

Leitu põhjal on Pille Vilgota kavandanud roosakna rekonstruktsioonjoonise. Aluseks on võetud akna arvatav diameeter ning ülaosas avanev maaling. Kuna maalingu osade paiknemist on juba valmistamise ajal muudetud, on rekonstrueerimisel arvestatud keskmiste mõõtmetega.

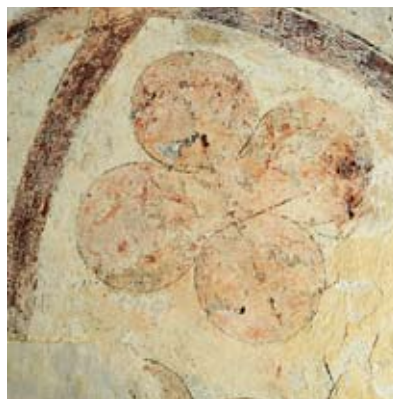
(2) Roosakna maalingu detail, millele on näha kujutise nihutamist. Foto Peeter Säre

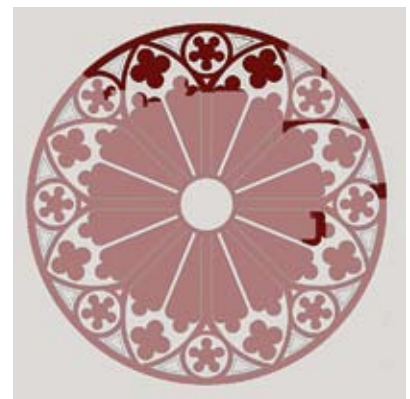
(3) Roosakna joonis, millele on tumedama punasega märgitud säilinud maaling ja heledama punasega rekonstruktsioon. Joonis Pille Vilgota

Radiaalse kujundusega roosakna servaalade lahendus on üsna hästi aimatav. Ümmargune aken on jagatud kaheksaks tsentris koonduvaks teravkaarseks osaks. Iga osa koosneb omakorda kahest kolmikkaarsest sektorist ja neile toetuvast neliksiirust. Teravkaarte vahele on paigutatud ümmarguses raamistikus viisiksiirud. Kogu kujund on maalitud punase ookri erinevate varjunditega, v.a nelik- ja viisiksiirude vahele jääva ala sfäärilised kolmnurgad, mis on algselt olnud sinakad või mustad.

Erinevalt maalingu servaaladest, on keskosa rekonstruktsioon kõigest lihtsustatud stiliseering. Arvestades akna servaalade tihedust ning roosakende üldist kujundust, võiks eeldada ka nt tsentrisse paigutatud siirumotiivi või isegi keerulisemat konstruktsiooni. Võimalik, et edasiste uuringute käigus õnnestub seda täpsustada.

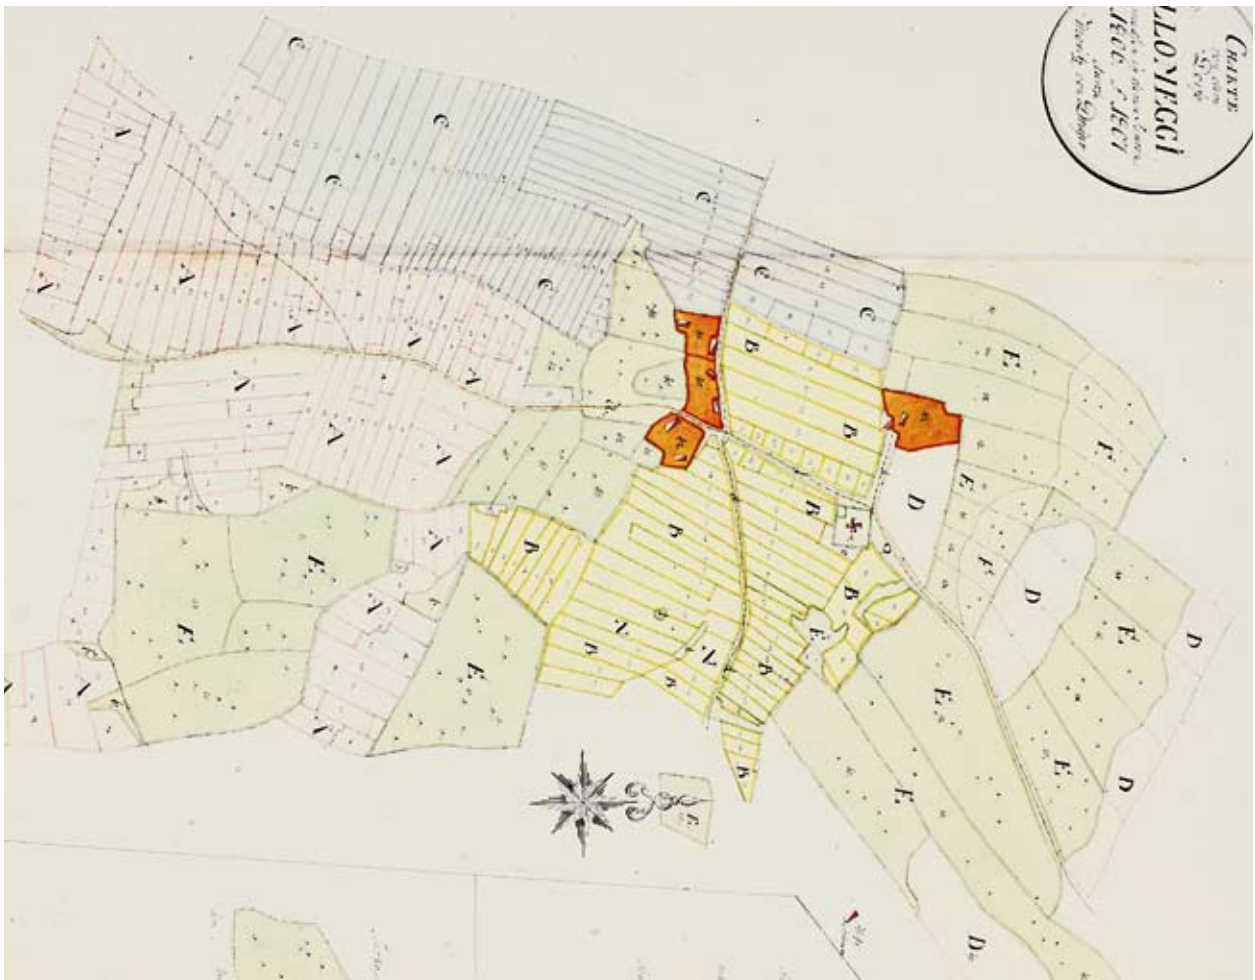
(1)

(1-2) 19. sajandil toimusid külade plaanstruktuuris suured muutused. Neljast talust koosneva väikese Ilumäe küla tuumik- ja nõõrimaadena paiknevad põllud enne 19. sajandi keskepaigas toimunud talude ümberkruntimist ja pärast kruntimist, mille tulemusena ühele talule kuulunud maad moodustasid tervikliku suure krundi. Kaardid Eesti Ajalooarhiiv EAA. 3724.4.1690 ja EAA. 1690.1.33

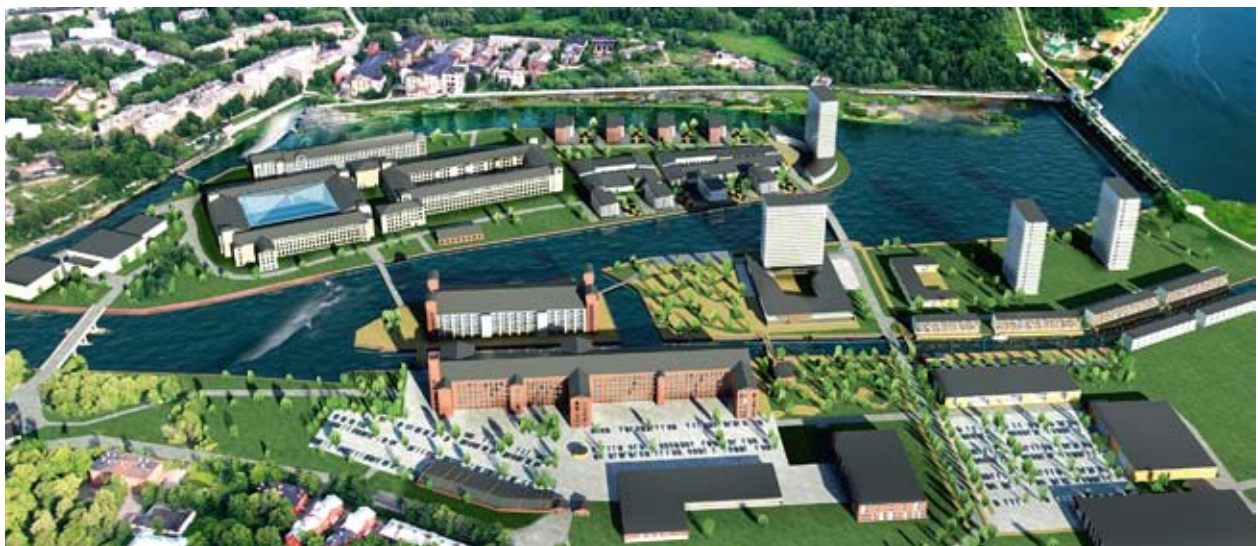
(1)

(2) Planeeringu visioon. Eesmärk on 20 aasta jooksul kujundada piirkonnast üks Narva suuremaid tömbekeskusi, kus asuvad eluhooned, spaa-hotell, teaduspark, bürood ning kaubandus-, konverentsi-, meelelahutus- ja kultuurikeskused. Planeering Urban Mark OÜ, arhitekt Ülar Mark

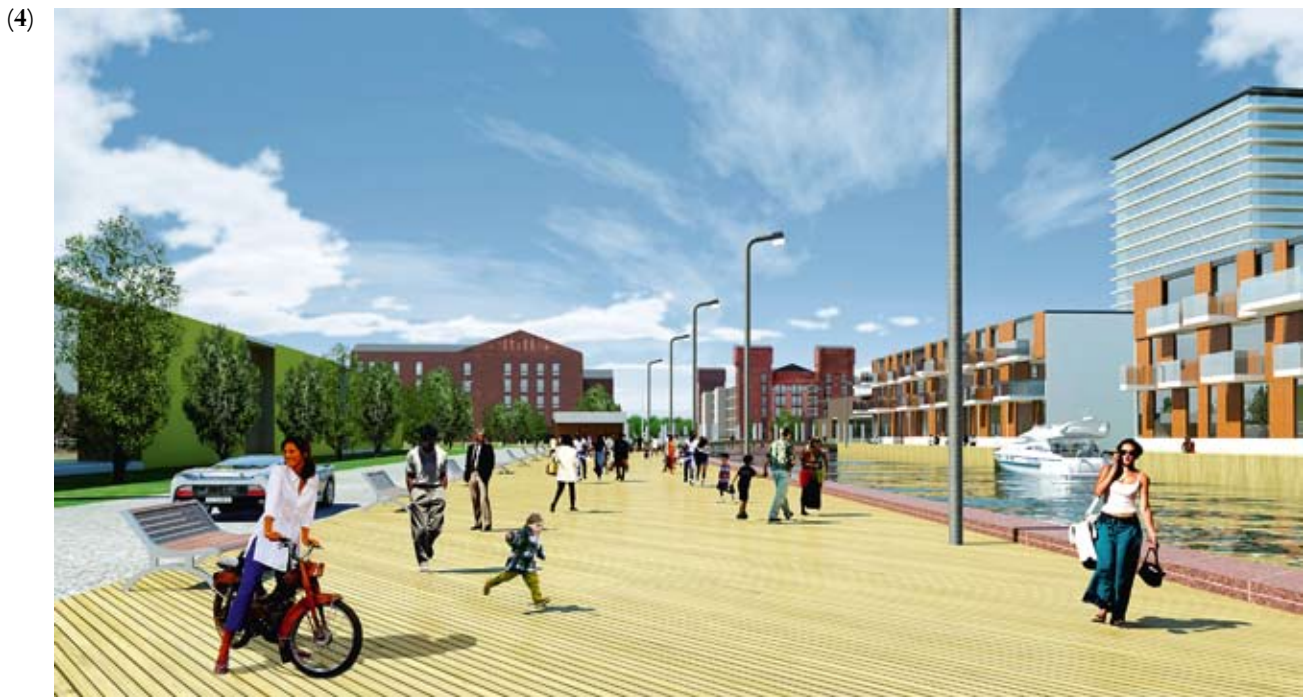
(4) Endisaegse jõeharu asupaiga markeerimise eesmärgiks on lisaks ajaloolise keskkonna esiletoomisele ka senisest esteetilisema linna-keskkonna loomine, kasutades selleks just paikkonnale omast vett. 3D illustatsioon Urban Mark OÜ, arhitekt Ülar Mark

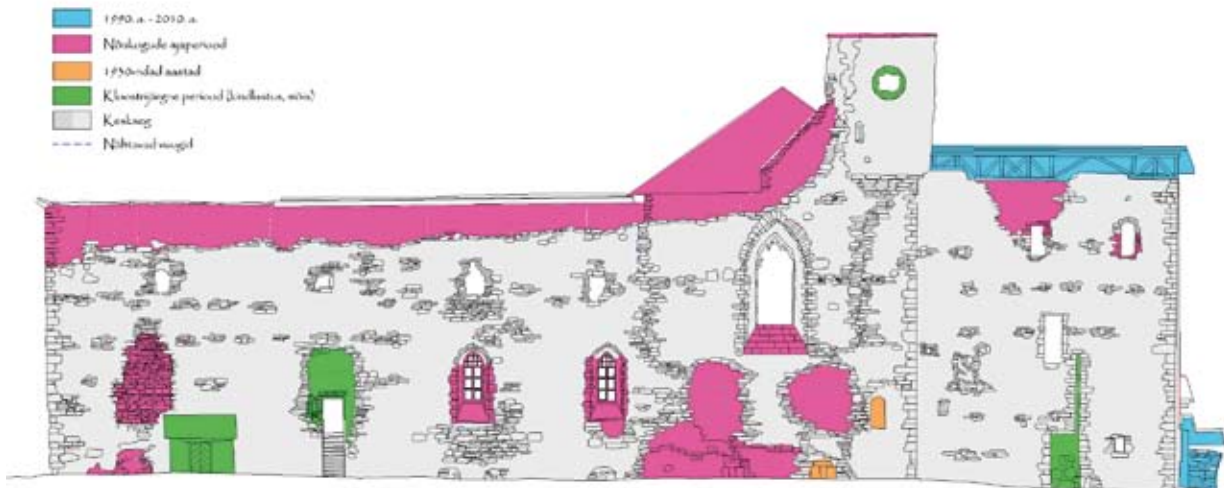
- (1) Idafassaadi ehituslikud ladestused. Joonis Liis Keskküla
 (2) Padise kloostri kompleksi laserskaneering. Foto Liis Keskküla
 (3) 3D illustatsioon Padise kloostri. Autor Liis Keskküla

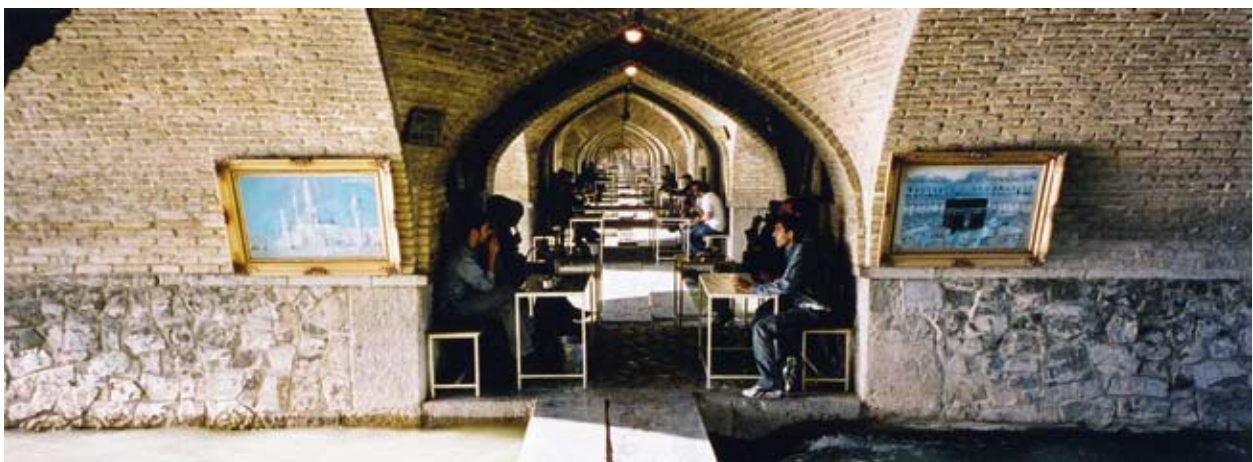
(1) Viis aastat enne Pont Neuf'i avamist valmis Iraanis 1602. aastal 33 kaarega sild Si-o-se Pol. Silla otsest pääseb kaarte alla, kus piki võlvistut on majutatud teemajad. Foto Villem Tomiste

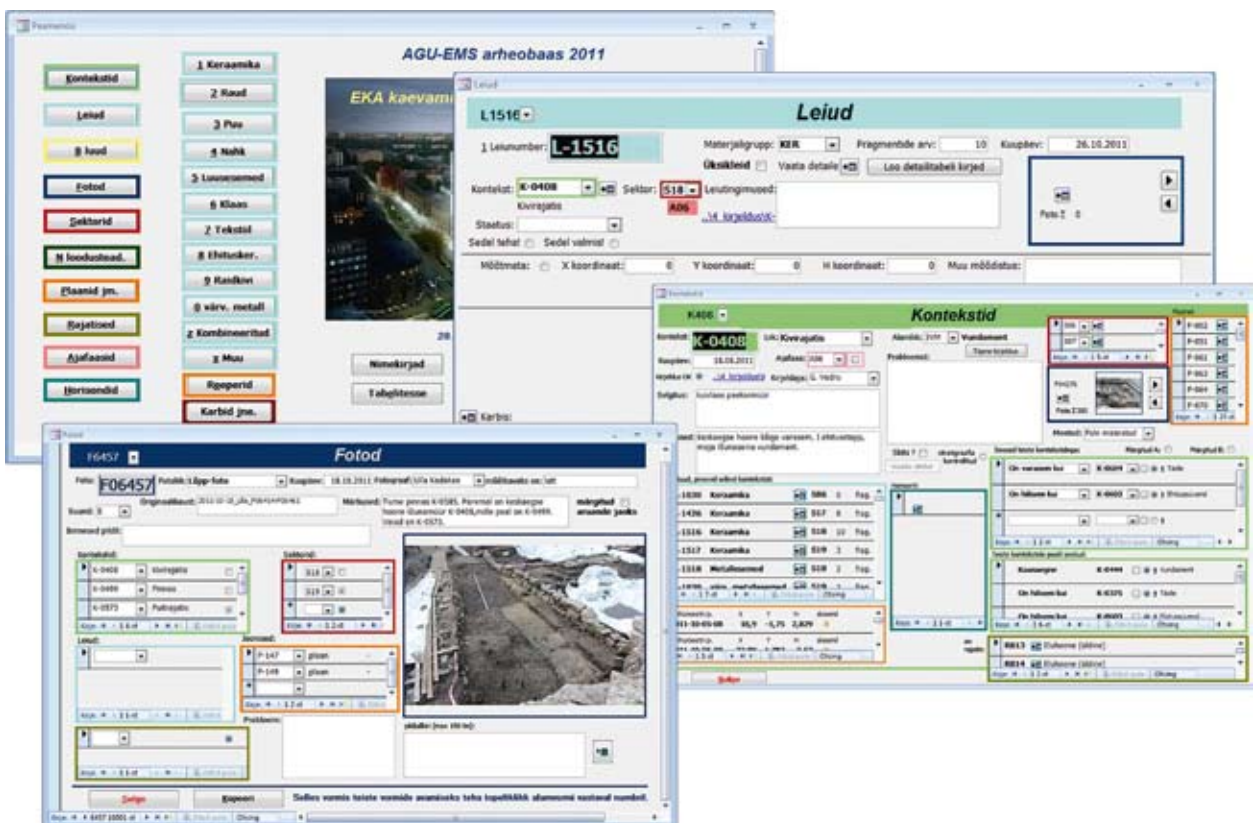
(1) Arheoloogilised kaevamised Eesti Kunstiakadeemia kinnistul. Foto Ulla Kadakas
 (2) Kaevamiste andmebaas

Andmebaasi loomise eel tuli valida serveripõhise või kohalikus arvutis töötava failidepõhise andmebaasihaldustarkvara vahel. Eesti arheoloogiapärandi jaoks on olemas mitmeid serveripõhiselt töötavaid andmebaase⁷, lokaalseid failipõhiseid on vähe, kuid väljakaevamiste andmebaase pole seni Eestis tehtud.⁸ Lääne-Euroopas on arheoloogilise kontekstipõhise uurimise praktikas levinud kohaliku andmebaasi failide kasutamine⁹, mida arendatakse mitmetes ülikoolides, kuid pakutakse ka komertstarkvara (nt ArchäoDATA¹⁰). EKA kaevamiste andmebaasi tüübiks valiti samuti arvutipõhine ja perioodiliselt sünkroniseeritav süsteem¹¹, mille tarkvara on MS Access 2003. Andmebaasi nimeks pandi AGU Arheobaas 2011.¹²

Arheoloogiline info paikneb kolme tüüpi tabelites. Esimestes on sisulised andmed, nt kontekstide, fotode,

Andmebaasivälise elektrooniliste andmete (digifotod, raster- ja vektorgraafilised joonised, .doc-formaadis pikemad kirjeldused jne) arhiveerimiseks ja haldamiseks loodi lihtne kaustade, alamkaustade ja failide hierarhia. Failide ja kaustade nimed on seejuures kindlaks määratud ülesehitusega, tänu millele oskab andmebaas hüperlinkide ja VBA-keelsete protseduuride abil faile esitada või avada.

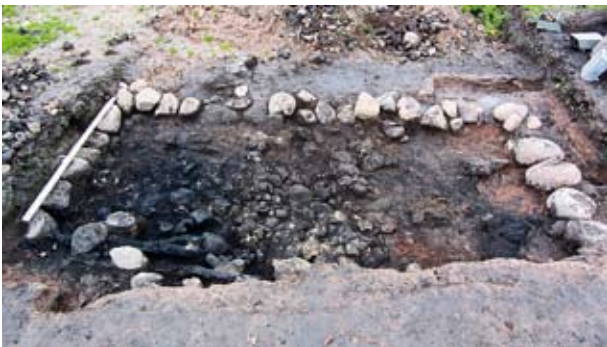
(1) Uderna kaevamiste käigus väljapuhastatud keskaegne hoonepõhi. Foto Ingmar Noorlaid

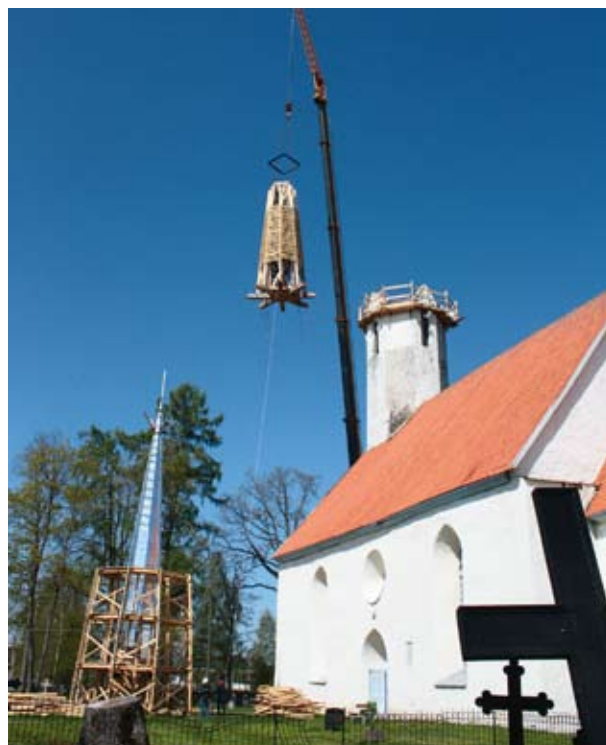
(1) Väike-Maarja kiriku tornikiiver pärast avariid. Ankurdamise puudumise tagajärg. Foto Ain Pihl

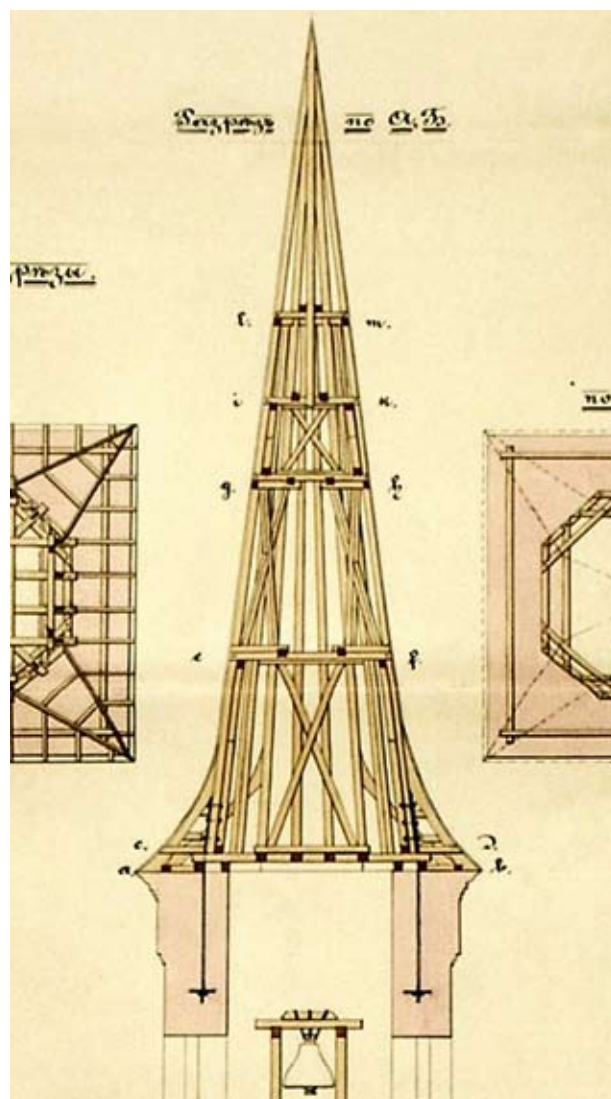
(3) 1906. a valminud Viljandi-Kõpu kiriku tornikiivri ankurdamise ilmselt kavandanud arhitekt Erich von Wolffeldt. Kiivri kandekonstruktsioon on saksa arhitekt Molleri tüüpprojekt. Molleri ankurdamist ilmtingimata vajalikuks ei pidanud. Väljavõte projektist EAA.298.2.196

detailiderohke ja tuul võib iga detaili taha hakata. Antud asjaolust lähtub ka nt meie suurte kogemustega tornikiivrite projekteerija insener Heino Uuetalu. Seega on teatud juhtudel vajalik kiiver enne kiivrikatte eemaldamist ankurdamata.

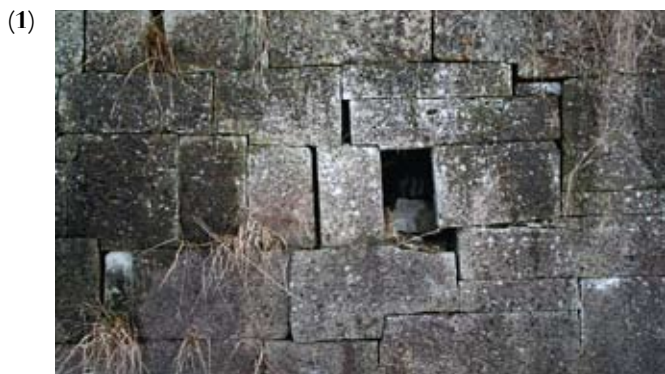
(1) Omaaegsed meistrid on eskarpmüüri kivid ülimalt täpsusega paika pannud. Fotod Tõnu Sepp

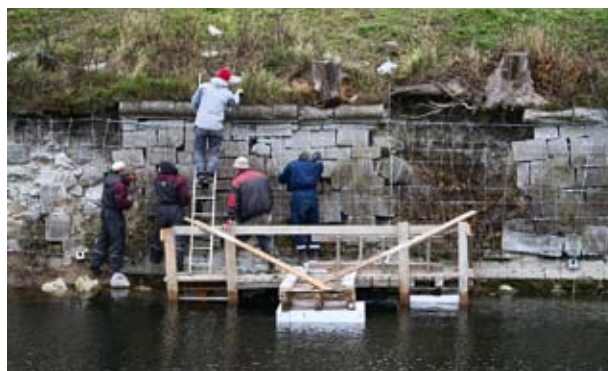
(2) Võrkude pingutamine ujuparvelt

Konstruktivse projekti koostas Kuressaare kindluse restaureerimise põhiprojekti alusel Ehituskonstrueerimise ja Katsetuste OÜ. Projekt lahendus nägi ette müüride katmise terastross-võrguga, mille ülemine serv on kinnitatud pinnasesse loodud pöördankrute ning alumine serv müüri sisse puuritud injektsioonvaiade külge. Selline lahendus ei välista küll müürikivide nihkumist, kuid väldib nende müürist välja kukkumist ja seeläbi varingute tekkimist.

Projektis algselt ette nähtud võrgu ülemise ja alumise serva loomisest karpterasega loobuti, kuna seda ei olnud võimalik niivõrd ebatasasele pinnale korralikult paigaldada. Karpterasega asemel otsustati kasutada Ø10 mm terastrossi.
